Marco d'Imporzano

Direttore Scientifico, Istituto Ortopedico "G. Pini", Milano

Quando la protesi d'anca fallisce

La revisione

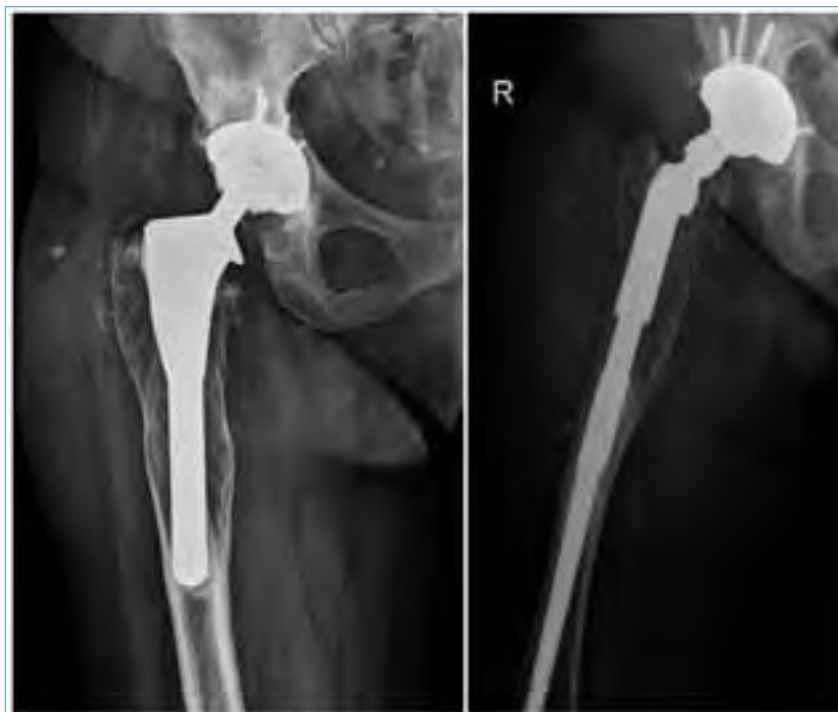
FIGURA 2.

Protesi cementata. Mobilizzazione dello stelo con escavazione, distacco e assottigliamento delle pareti ossee femorali. Osso circostante non idoneo a sostenere la nuova protesi da revisione. Si pone in opera una protesi dedicata a stelo lungo che si ancora nel canale femorale integro sottostante alle pregresse osteolisi peri-protesiche.

AIR 2: mobilizzazione della protesi con escavazione dell'osso circostante (Fig. 2);

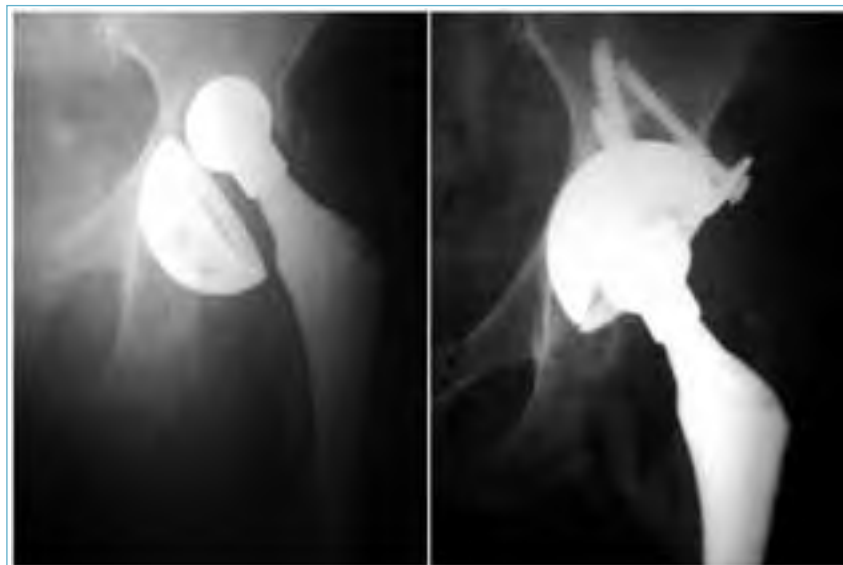
FIGURA 1.

Mobilizzazione della coppa acetabolare con lussazione della protesi. Osso circostante ancora valido – si pone in opera nuova coppa acetabolare dedicata fissata con viti.

AIR 1: mobilizzazione della protesi ma con osso circostante valido (Fig. 1);

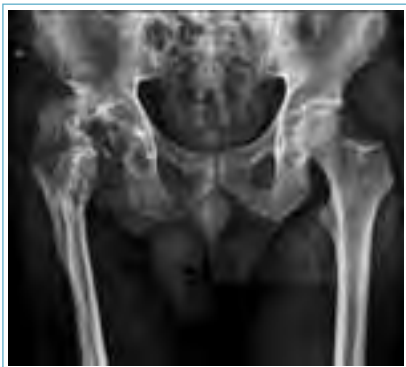
FIGURA 3A.

Esito di protesi settica rimossa. Perdita totale della morfologia di testa collo e regione trocanterica. Lussazione coxo femorale. Mancanza totale della parete laterale del canale femorale.

Capire la genesi del fallimento, la progressiva lesione dell'osso circostante e conoscere la tipologia dell'elemento protesico da rimuovere è fondamentale per programmare un corretto piano preoperatorio (Fig. 3).

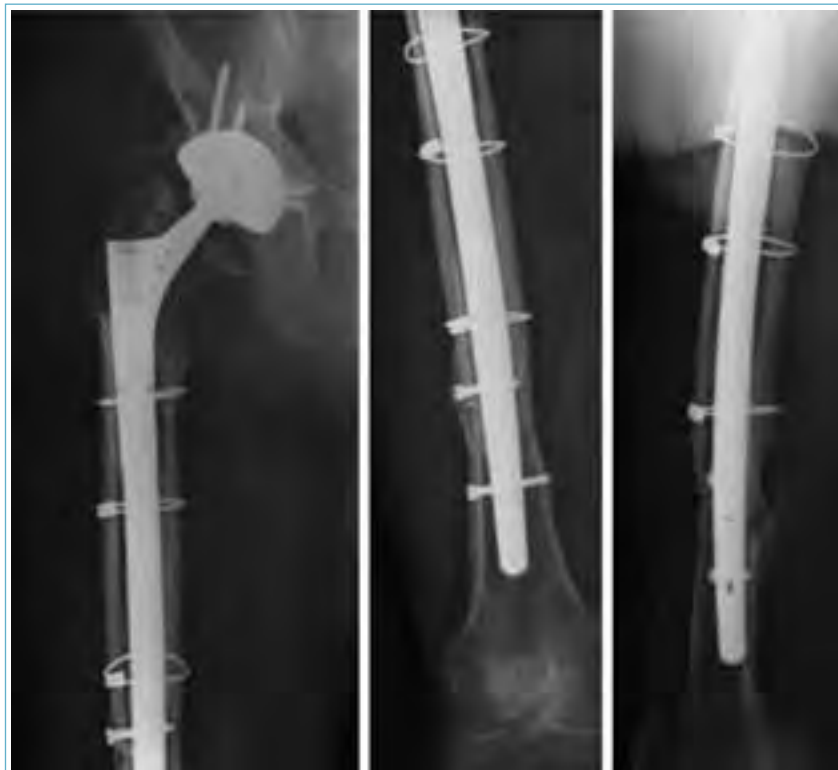
FIGURA 3C.

Si pone in opera trapianto di mezza diafisi femorale proveniente dalla banca dell'osso. Osteosintesi con viti e cerchiaggi, applicazione di cellule stromali. Nel nuovo canale femorale ricostruito si pone in opera protesi a stelo lunghissimo dedicata. Ottimo attecchimento dell'innesto di banca, riduzione in coppa acetabolare fissata con viti. Ottima funzione.

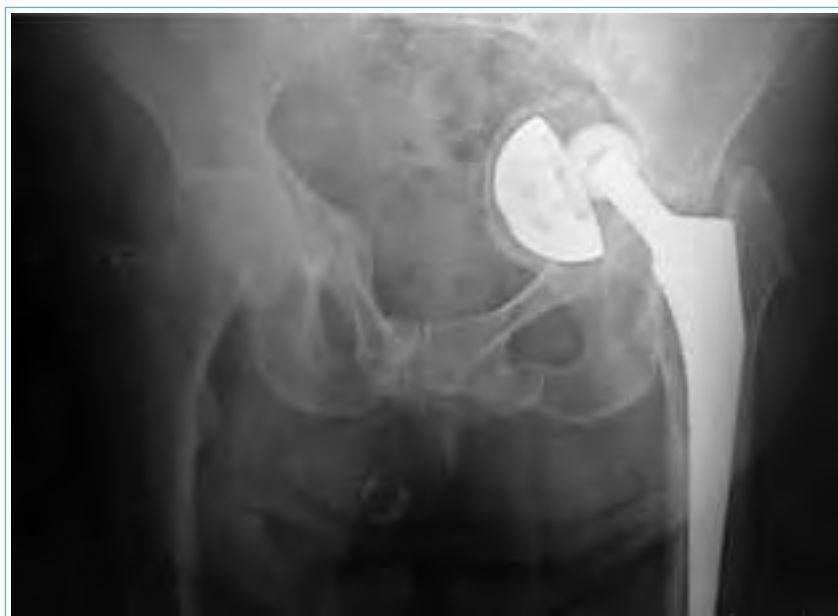
FIGURA 4A.

Completa distruzione osteolitica del fondo dell'acetabolo osseo con lussazione protesica nello scavo pelvico. Valutazione con arteriografia dei rapporti vascolari.

con aggiunta di fattori di crescita, cellule staminali (Fig. 4). Anche qui come nel caso precedente la protesi dedicata è sempre provvista di dimensioni e forma adatte a fissarsi là dove esiste osso solido e in grado di sostenere l'impianto fino alla integrazione dei trapianti.

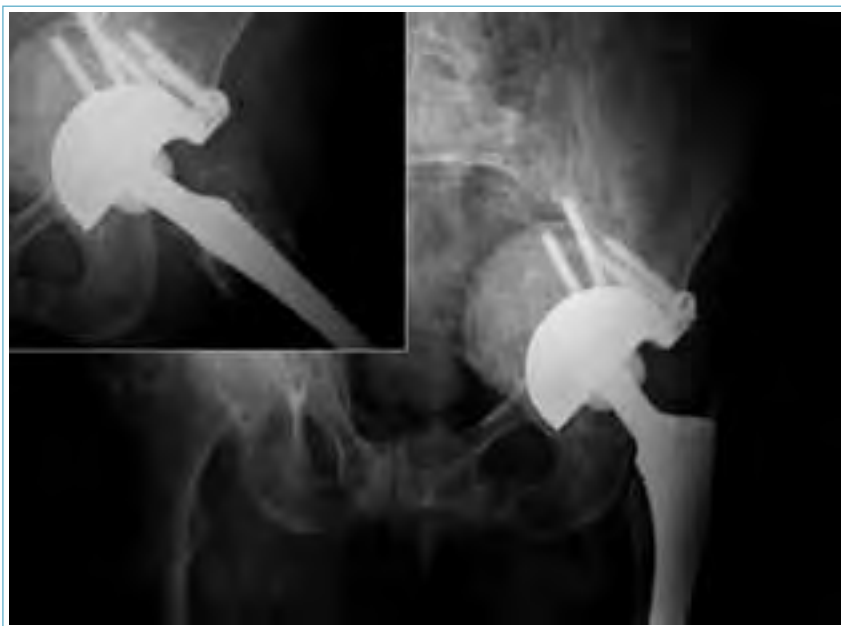
FIGURA 4B.

Riempimento con osso di banca e cellule stromali del difetto osseo. Si pone in opera coppa acetabolare dedicata, fissata con viti. Ottima incorporazione dell'innesto che crea una nuova solida parete dietro l'elemento protesico.

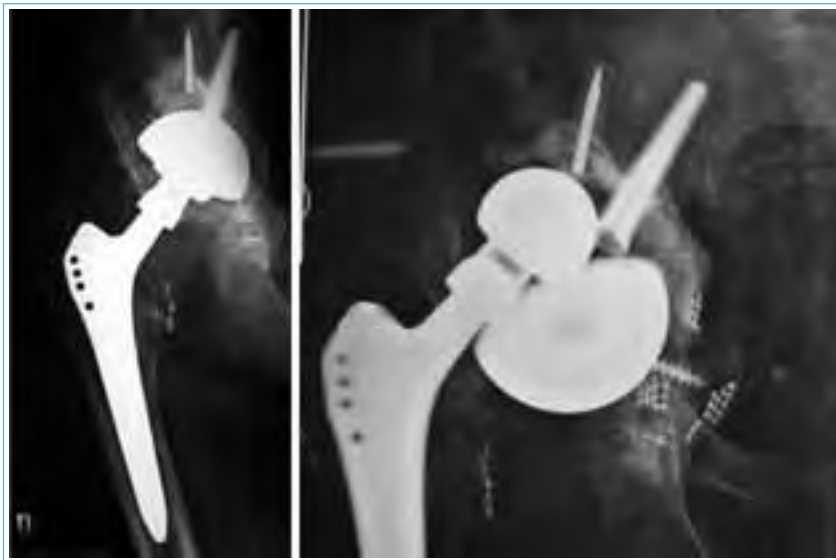
FIGURA 5B.

Dopo fallimento della coppa aceta bolare cementata viene eseguita revisione con nuova coppa con fittone nell'osso iliaco. Rottura dell'elemento protesico aceta bolare che provoca un enorme osteolisi e risalita della protesi.

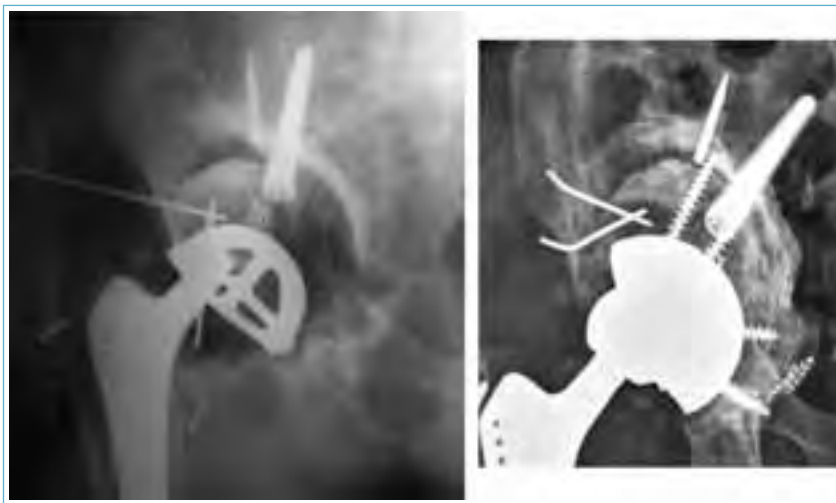
**FIGURA 5C.**

Rimozione selettiva dell'impianto fallito lasciando in sede il moncone del fittone protesico. Si pone in opera trapianto osseo strutturato (testa femorale di banca) a riempimento della grave osteolisi e coppa aceta bolare di prova. Montaggio della protesi definitiva con viti e grande trapianto di osso morcellizzato e cellule stromali.

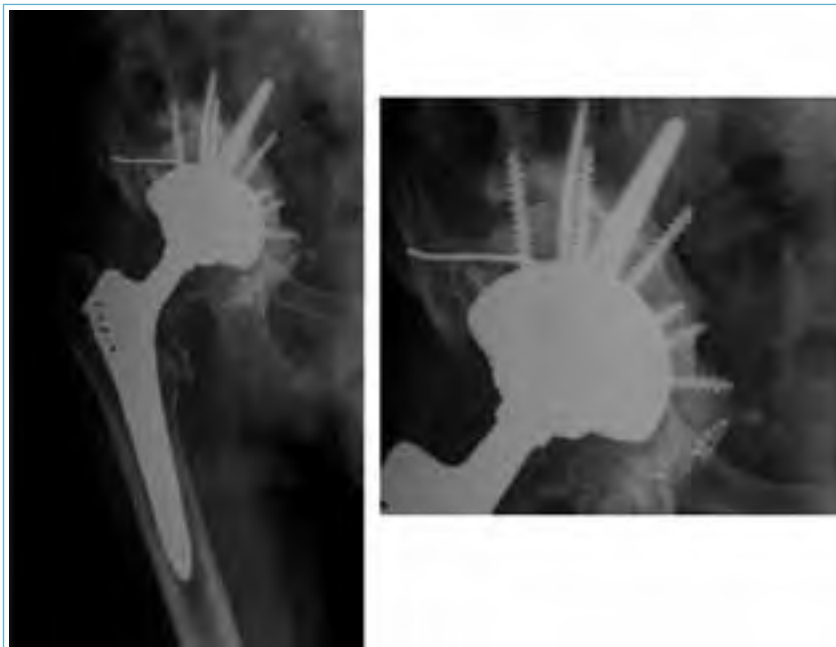
**FIGURA 5D.**

Coppa protesica aceta bolare definitiva fissata con viti. Ottima incorporazione dell'innesto e stabilità del nuovo elemento protesico.
